**PLAN DE SEGURIDAD DEL AGUA (PSA) DEL SISTEMA DE  
ABASTECIMIENTO DE AGUA POTABLE DEL:**

*Casco urbano de la ciudad de Siguatepeque*

Tegucigalpa M.D.C  
Honduras, C.A.  
10 de febrero de 2012

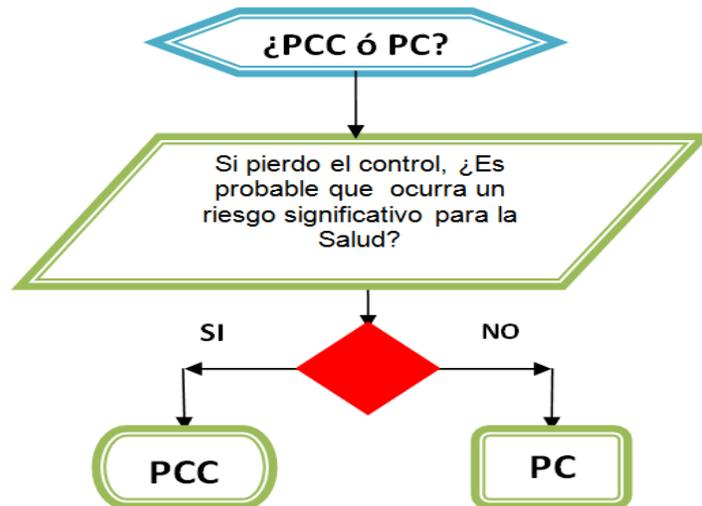
**Ilustración 5.3** Determinación de puntos críticos de control y puntos de control (Torres R., 2006).

La determinación de Puntos Críticos de Control (PCC) y Puntos de Control (PC) como tales, se realizó en base, a los riesgos caracterizados como altos y muy altos, haciéndose algunas preguntas como: ¿Se puede perder el control?, ¿Es probable que ocurra un riesgo significativo para la salud? (Ilustración 5.3) si la respuesta a estas interrogantes son afirmativas, dichos puntos se convierte en Puntos Críticos de Control, de lo contrario, representa un Punto de Control (PC).

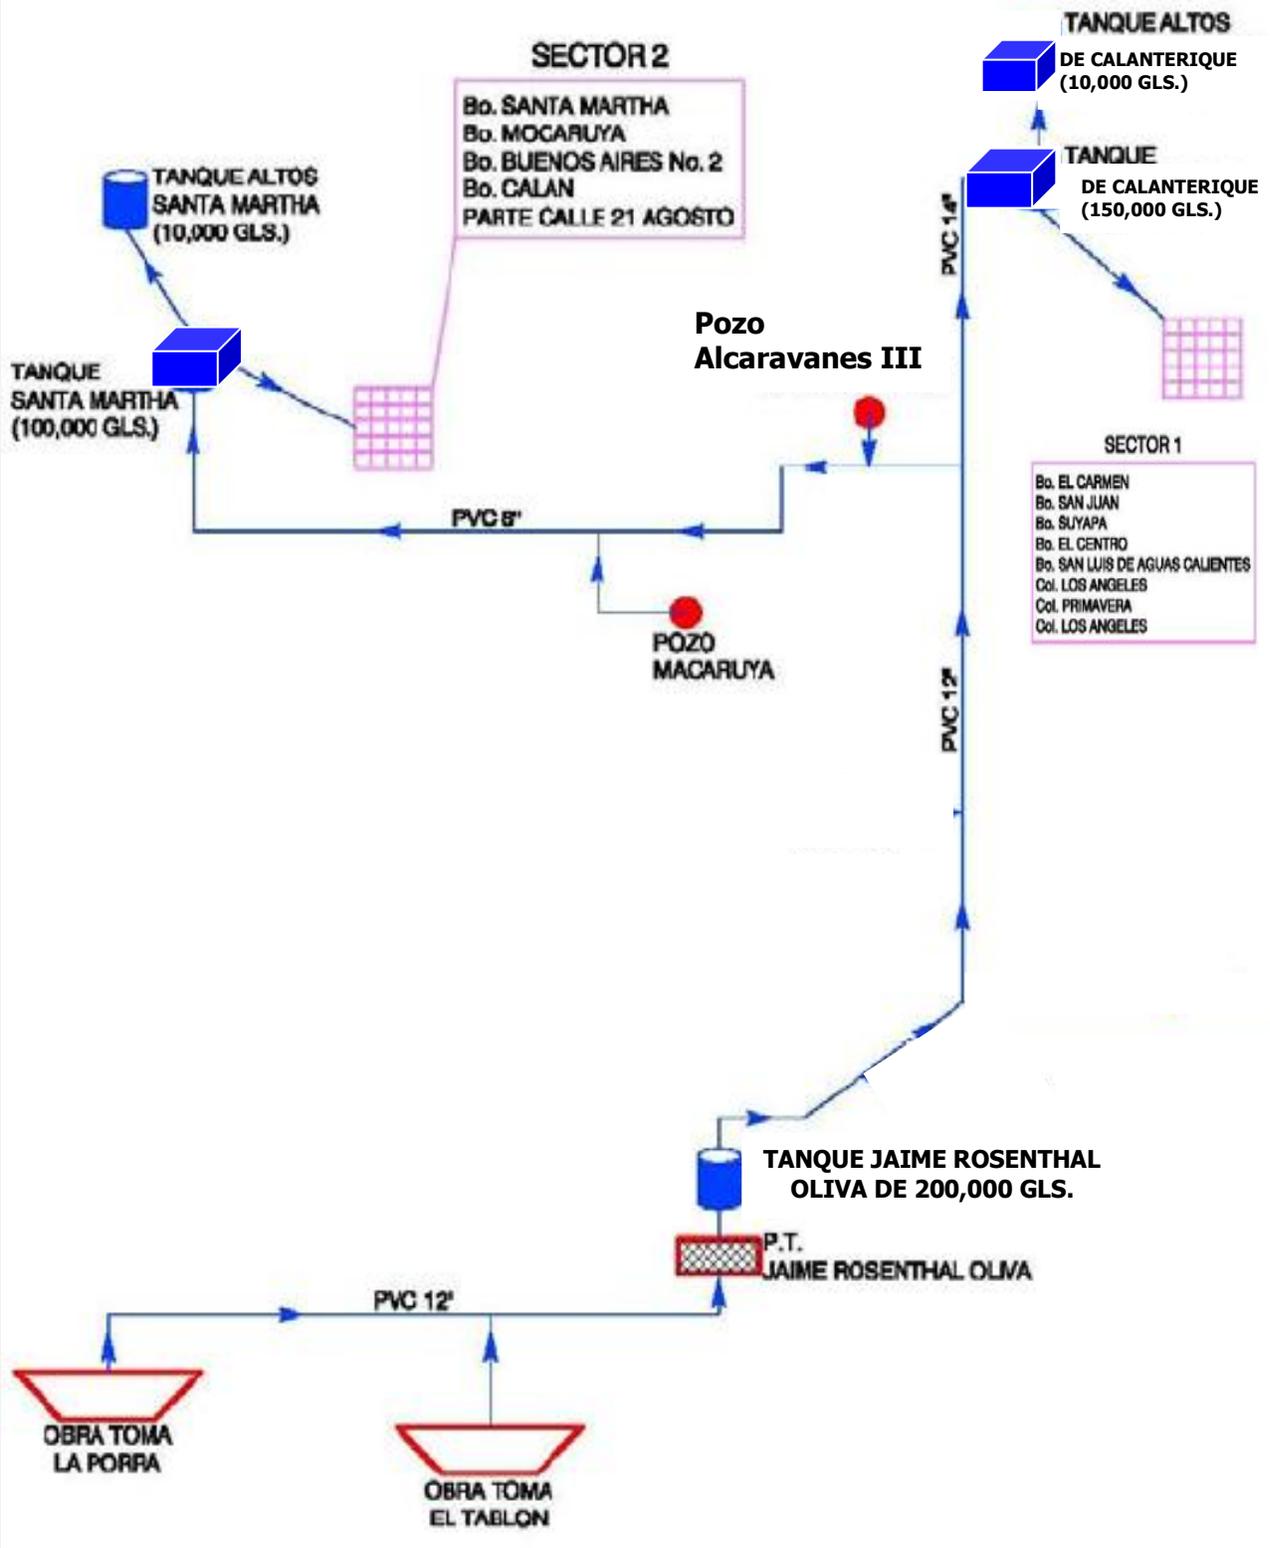
**Ilustración 6.1** Diagrama del subsistema de abastecimiento de agua del "Río Calán"

La ilustración 6.1 muestra los diferentes componentes que integran el subsistema del Río Calan así como los sectores No.1 y No.2 que son abastecidos por este subsistema.

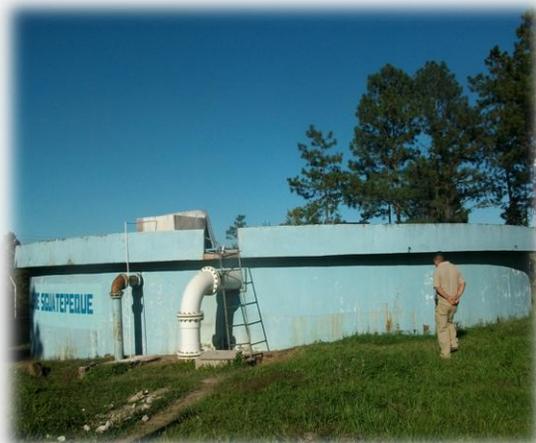
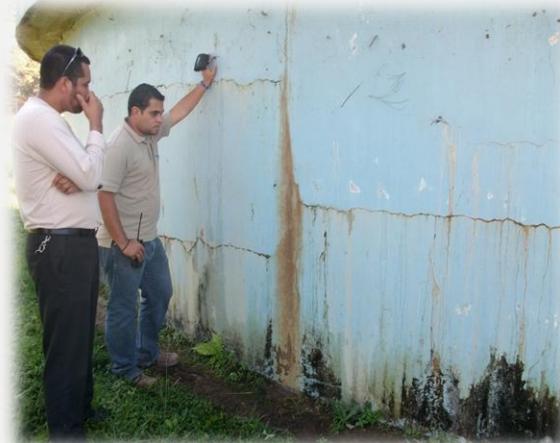
**Fotografía 6.1** Panorámica de la situación de la estructura del tanque Jaime Rosenthal Oliva 200,000 galones; la estructura tiene fugas de agua debido a que la pared tiene fisuras (filtraciones). OPS/OMS, 2012.

Componentes	Eventos peligrosos	PCC o PC	Medidas de control y acciones correctivas
Tanque e Hipoclorador Jaime Resenthal Oliva (200,000 galones)	<ul style="list-style-type: none"> <li>Fisuras en las paredes del tanque que ocasionan fugas de agua (véase fotografía 6.1)</li> <li>Falta de protección del hipoclorador.</li> <li>Falta de limpieza y pintura en la pared.</li> </ul>	PC	<ul style="list-style-type: none"> <li>Diseño de una tapadera de uso práctico y resistente a la corrosión en el hipoclorador.</li> <li>Reparación de fugas y filtraciones en el tanque. Previamente debe hacerse una evaluación general de obra civil que permita identificar otras inversiones necesarias en la obra.</li> <li>Limpieza y pintado de las paredes del tanque.</li> </ul>
Tanque de 150,000 galones de Calanterique	Falta de iluminación en los perímetros del tanque.	PC	Instalación de lámparas en los lugares donde se requiera.

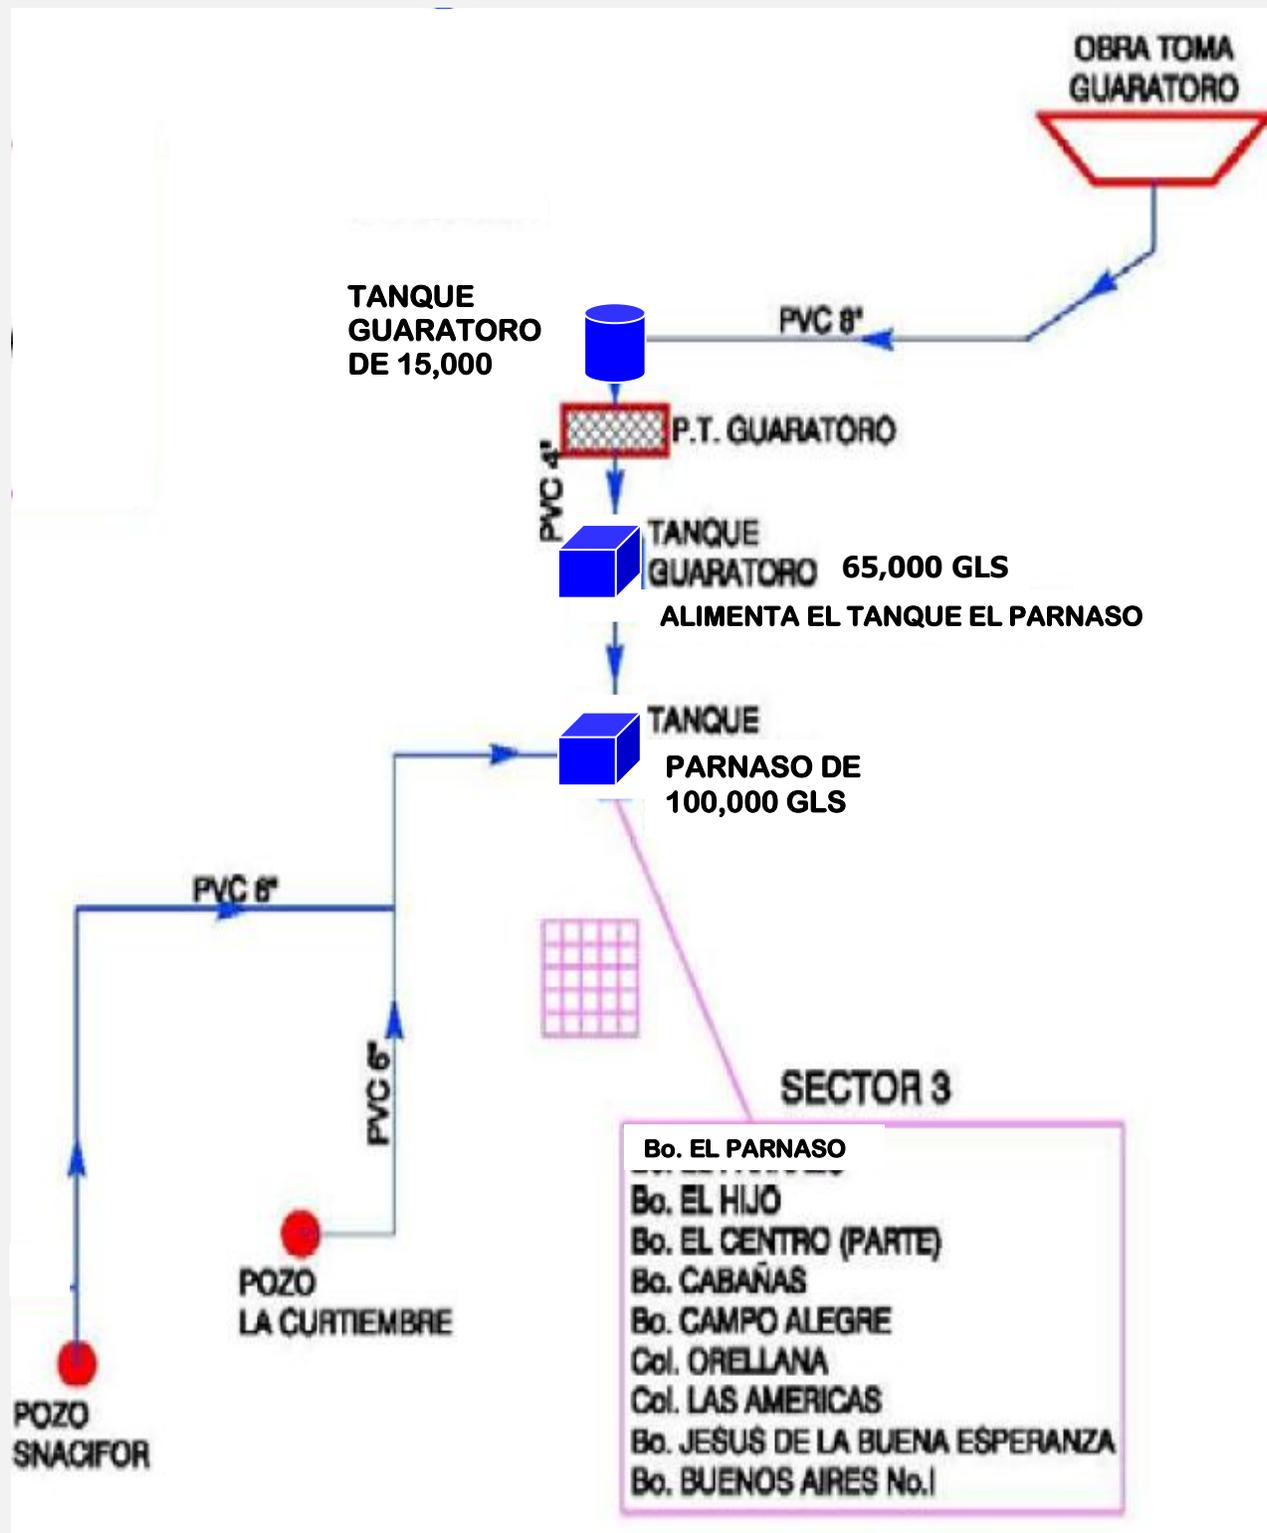
**Ilustración 6.2** Diagrama del subsistema de abastecimiento de agua del "Río Guaratoro"

La ilustración 6.2 muestra los diferentes componentes que integran el subsistema del Río Guaratoro así como los sectores No.3 que son abastecidos por el mismo.

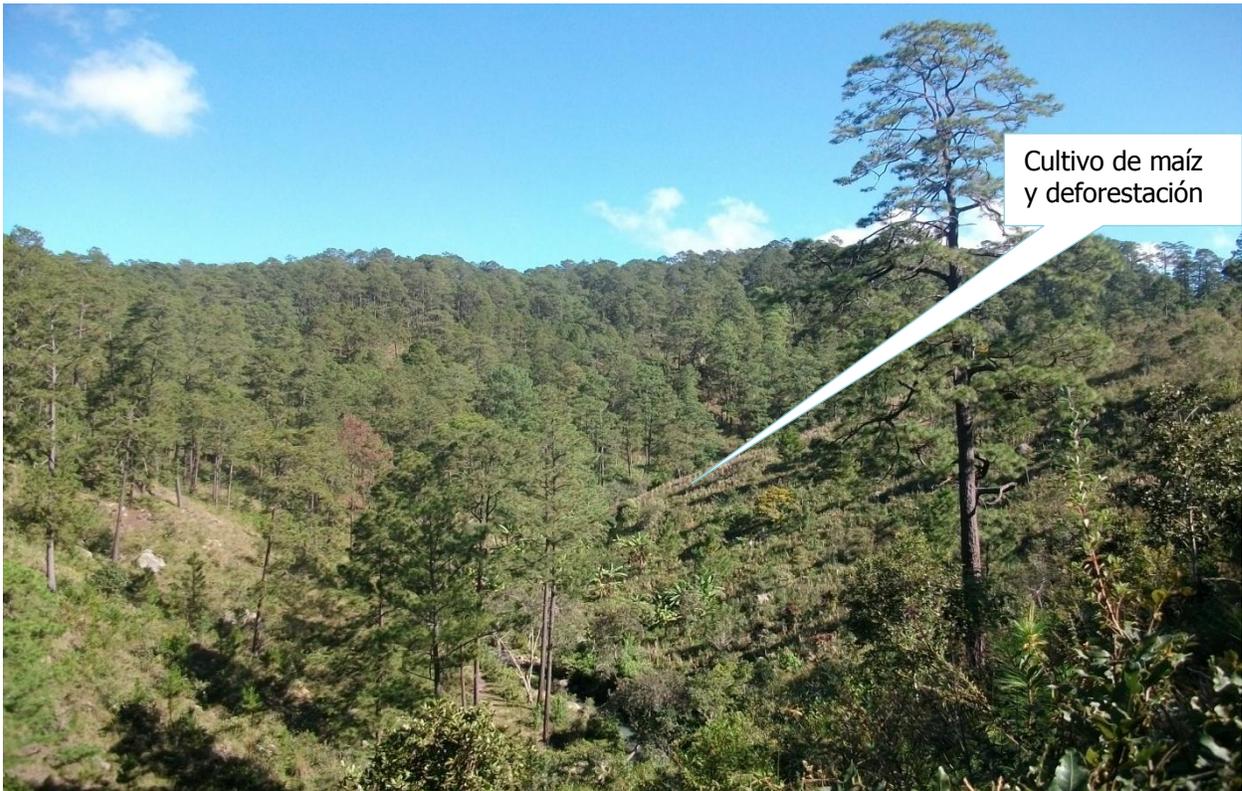
Cultivo de maíz  
y deforestación

**Fotografía 6.2** En la microcuenca de Guaratoro se encuentra impactada por deforestación y actividades agropecuarias (cultivo de maíz), aguas arriba de la represa, 2012.

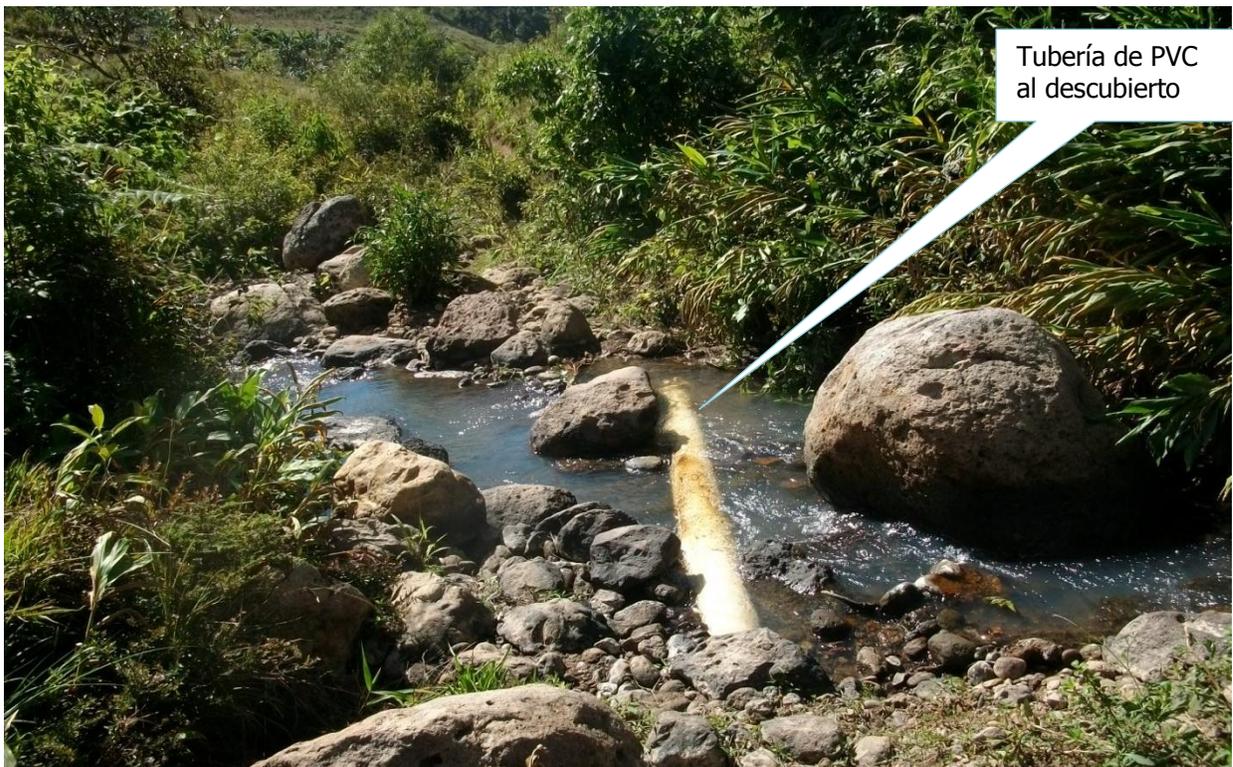
**Fotografía 6.3** En la línea de conducción del subsistema de Guaratoro, se encuentra tubería de PVC al descubierto, 2012.

Línea de Conducción y Distribución	Falta de limpieza en los alrededores de la línea	PC	Limpieza de maleza en los alrededores de la tubería.
	Fugas de agua en la tubería	PCC	Reparación de fugas.
	Falta de soportes para sostener tubería y algunos dañados (anclajes de concreto)	PC	Reparación y construcción de soportes para tubería
	Tubería de PVC al descubierto	PCC	Recubrimiento de tubería PVC al descubierto.

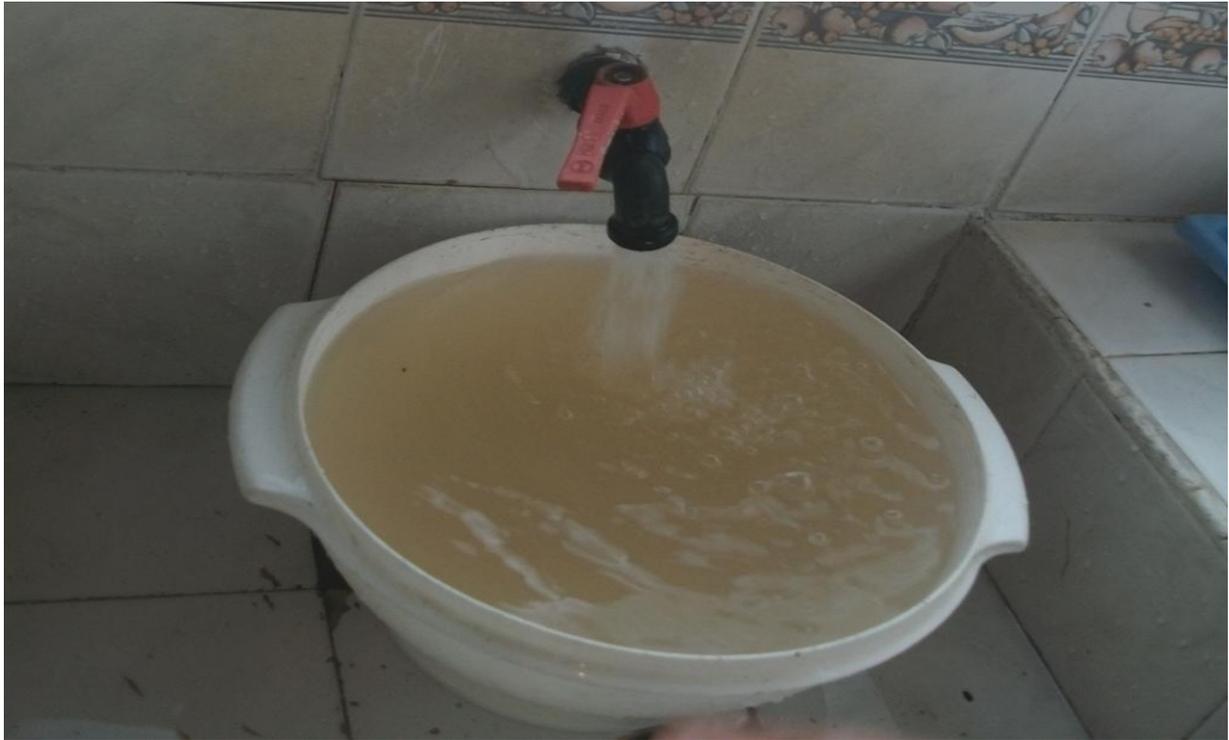
**Fotografía 6.4** Durante la visita a una de las viviendas de la colonia Las Colinas N.1 se observo que el agua llega con mucha turbiedad. 2012.

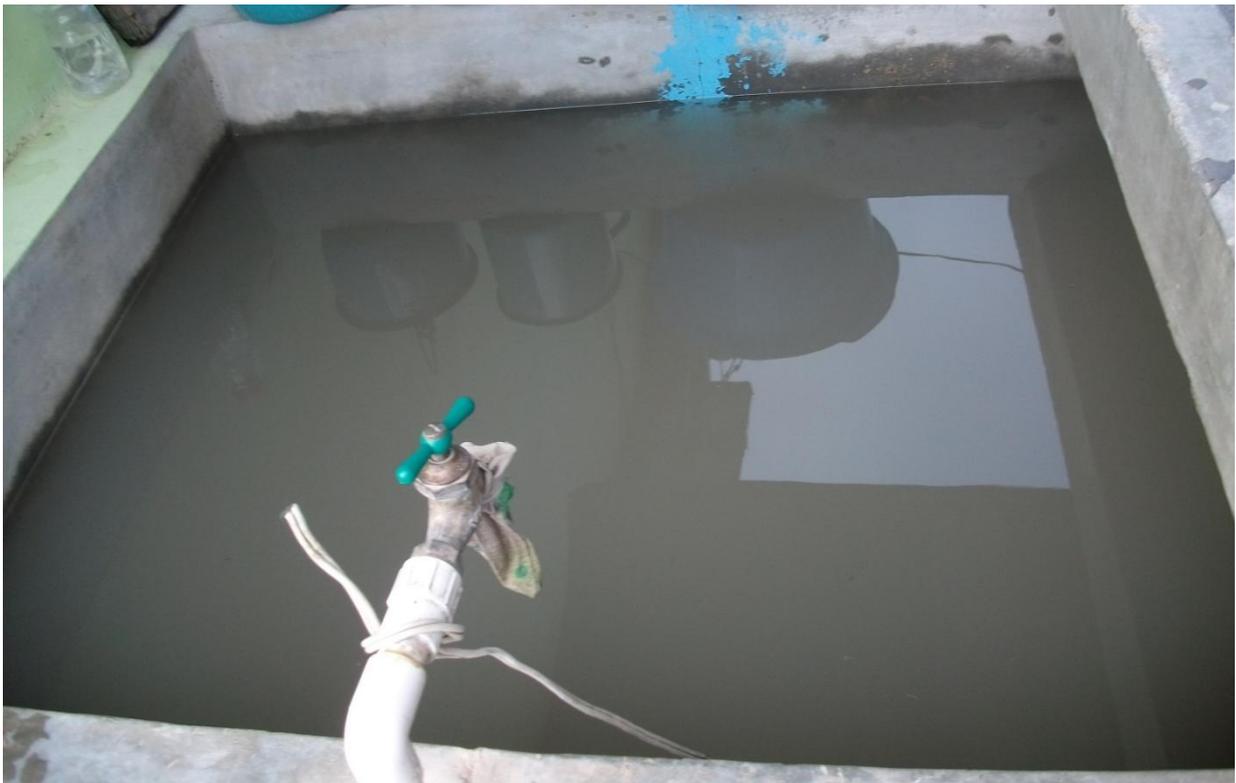
**Fotografía 6.5** Durante la visita a las viviendas a la colonia Las Colinas N.1 se observo que las estructuras de almacenamiento sirven como sedimentadores, debido que el agua llega con mucha turbiedad y sedimento, 2012.

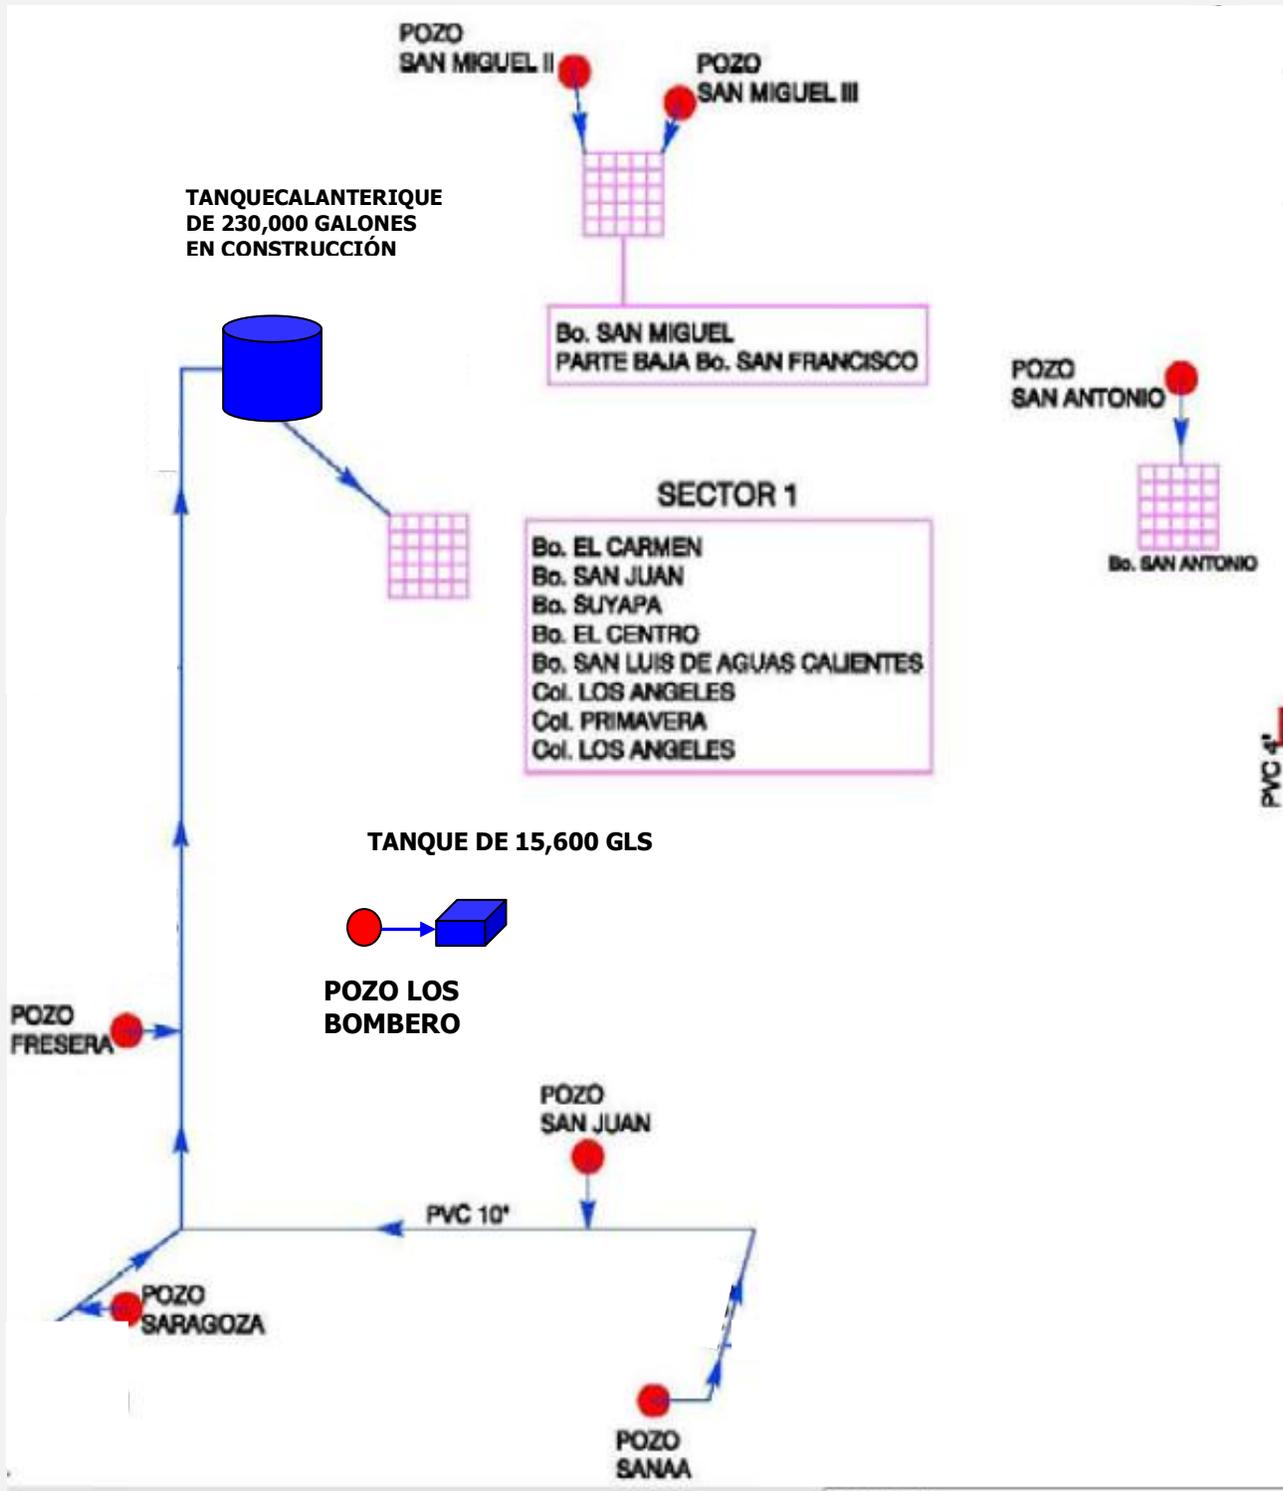
**Ilustración 6.5** Diagrama de los cinco subsistema de abastecimiento de agua del "Pozo San Francisco (1), Pozos San Miguel II y IV (2), Pozo San Antonio (3), Pozo de los Bomberos (4) y Pozos SANAA, San Juan, Zaragoza y la Fresera (5)"

La ilustración 6.5 muestra los diferentes componentes que integran los cinco subsistemas, así como los sectores que serán abastecidos por estos subsistemas.

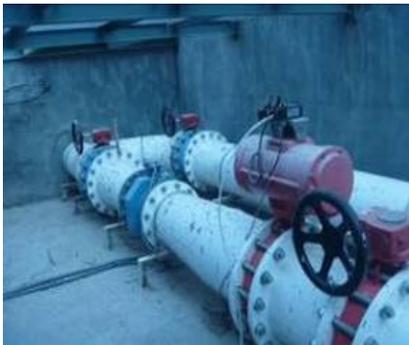
Fotografía D1: Válvula BMD-1

- ➔ Se encuentra dañada la válvula general de entrada de agua cruda (BMD-1) **(véase fotografía D1)**.
- ➔ No se puede aplicar el proceso de pre-cloración, debido a que una fuga de cloro no controlado dañó los reguladores de vacío y en general el sistema de dosificación.
- ➔ No se puede realizar la aplicación de cal química hidratada para corrección del pH debido a que están dañados los siguientes componentes:
  - ✓ Equipo dosificador de tolva mediante tornillo sin fin.
  - ✓ Depósito de solución de cal fue retirado para utilizarlo para el sulfato de aluminio.
  - ✓ Las dos (2) bombas dosificadoras (BD1 y BD2) están dañadas y no tienen existencia repuestos para su reparación.
  - ✓ Está obstruida toda la tubería desde la salida de las bombas hasta el punto de inyección, en la tubería de entrada de agua cruda **(véase fotografía D2)**

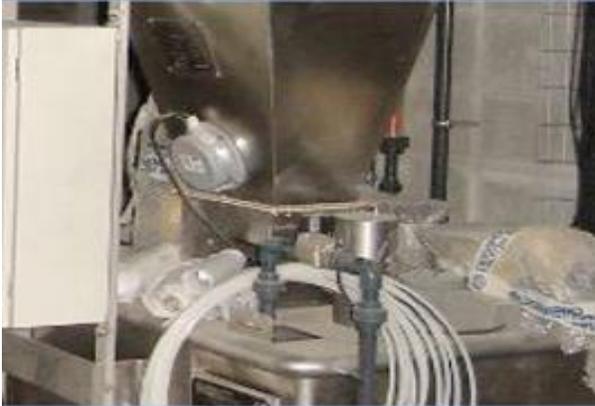
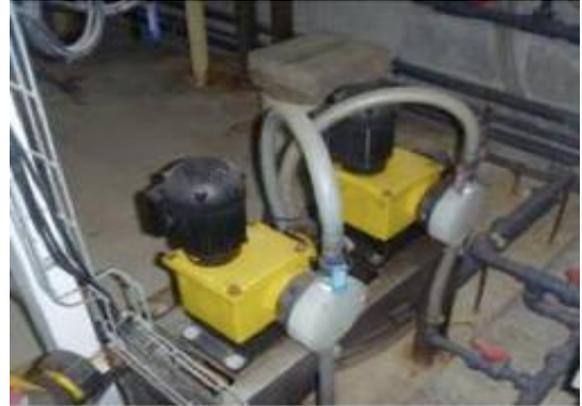
➔ El sistema de dosificación de floculante (polímero) DOSAPRO MILTON ROY, tiene dañado los siguientes componentes:

- ✓ Tornillo sin fin.
- ✓ Las dos (2) bombas dosificadoras (BD5 y BD6) están dañadas.

**Fotografía D3** Bombas Dosificadoras en Mal Estado

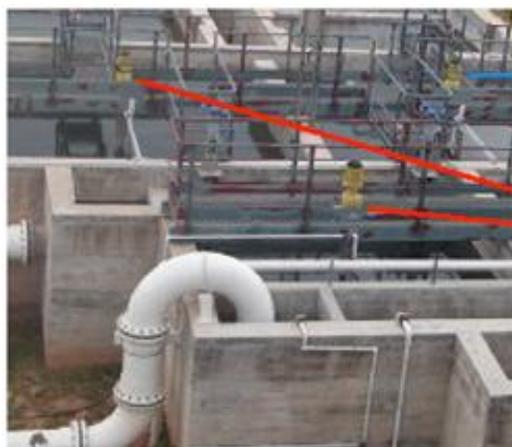
- ✓ Está dañado el agitador de la segunda cámara y sobre todo debido a que los tres (3) variadores de frecuencia se encuentran en mal estado (**véase fotografía D4**).
- ✓ Las cámaras de floculación están llenas de sedimentos, es necesario vaciarlos

**Fotografía D4** Cámaras de Floculación Obstruidas

*Este segundo agitador se encuentra totalmente dañado*

*Agitadores con variadores de frecuencia en mal estado*

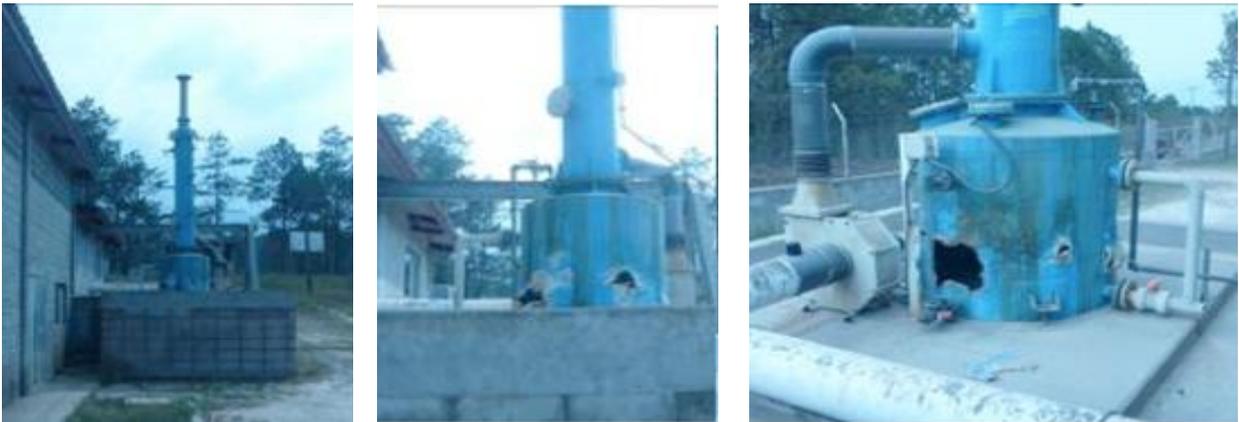
- ✓ Se encuentra totalmente dañada la torre de absorción de cloro, y por eso no pudo reaccionar ante la fuga que se presentó.

**Fotografía D5:** Torre de Absorción de Cloro

Para controlar esta fuga de cloro se requirió la presencia del Cuerpo de Bomberos para atender la emergencia. Esta fuga provocó la corrosión de ciertos equipos y daño la computadora donde se encuentra el Sistema SCADA, por lo que la Planta está inoperable en opción automática.

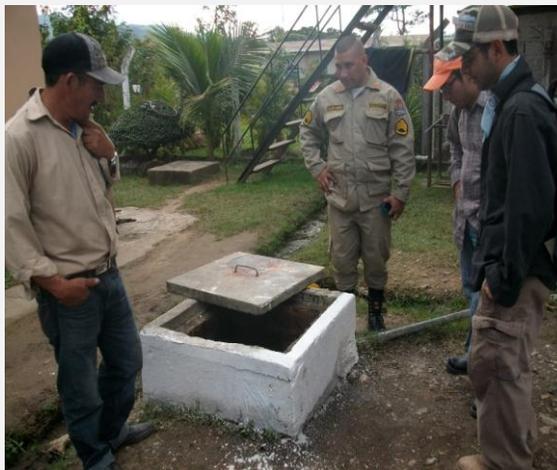
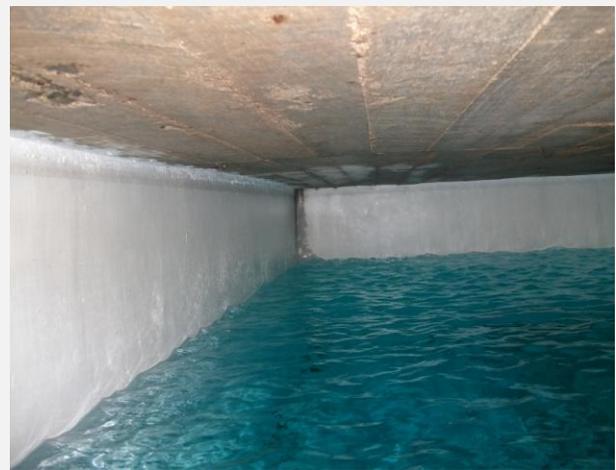
**Fotografía f2** Inspección de los eventos peligrosos del Pozo los Bomberos (izquierda) y el tanque de almacenamiento de agua. OPS/OMS, 2012.

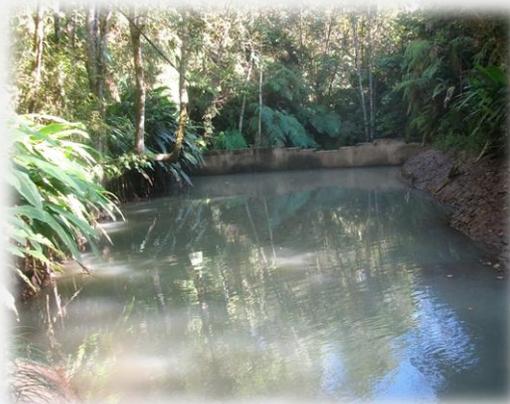
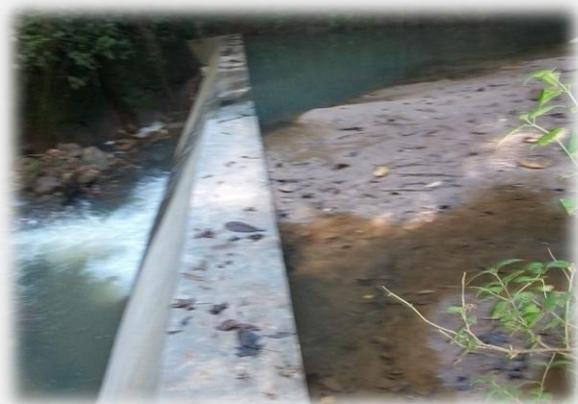
**Fotografía 6.1** En la represa de captación de El Tablón muestra la cantidad de sedimentación que se genera en tiempo de invierno por la crecida del río Calan (izquierda) y lo mismo se observa en la presa de sedimentación de El Tablón. OPS/OMS, 2012.
